帐篷保温性能报告

测试单位： 浙江科技学院

日期： 2018-3-26

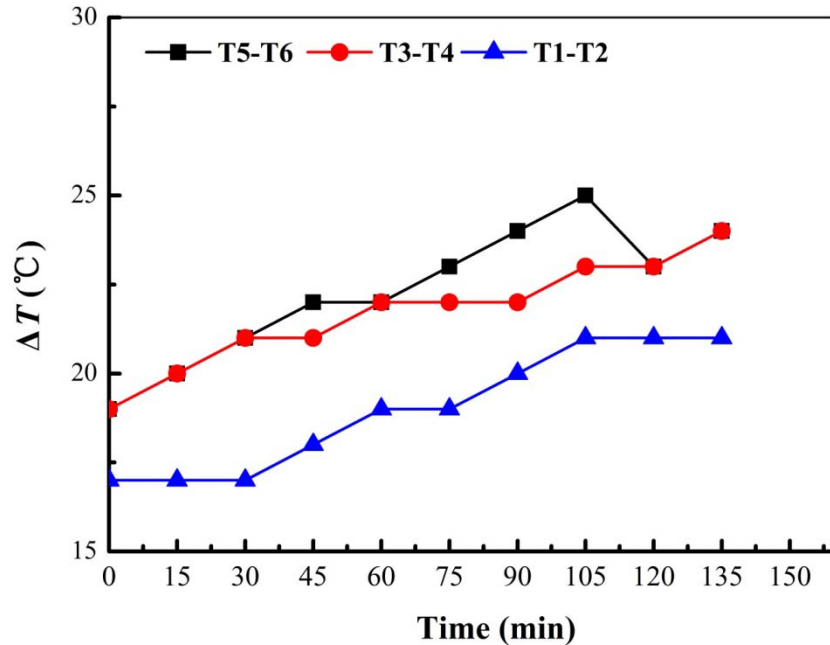
图 2 各测试点帐篷内外温差随时间的变化曲线（从亚稳定状态开始）

(1) 在 60min 至 135min 之间，温差平均值为 22.1 °C。

(2) 在 60min 至 135min 之间，温差波动在 2 °C 以内，因此这一时期的数据可以被认为是稳态的结果。

因此，计算的总传热系数为 1.21 W/m²-K。

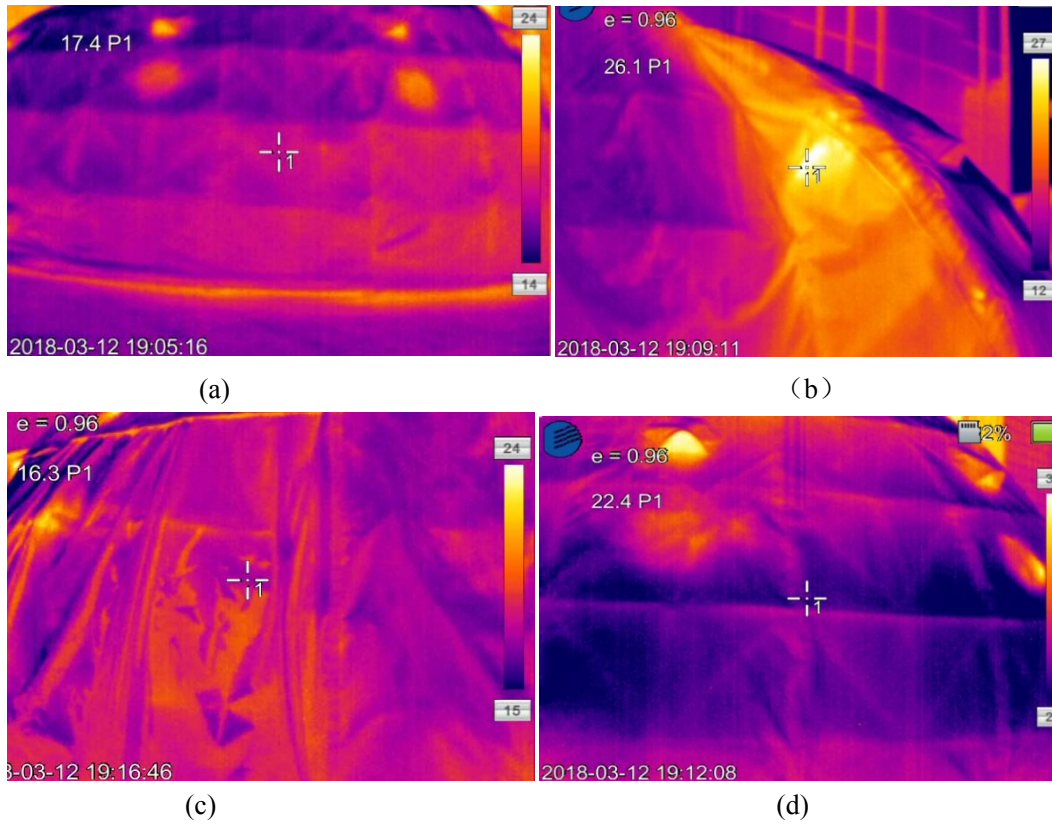
(a) 主要的热泄漏发生在地毯地板处和门的上部；

(b) 帐篷的窗户处也发生了一定量的热泄漏；

(c) 帐篷的金属支架有助于热传导，继而增强了热损失。

图3 不同视角下的红外图像

因此，地毯地板的保温尤为重要。

(3) 应该注意门上部分的热泄漏问题。

(4) 应该注意金属支架的热传导特性。

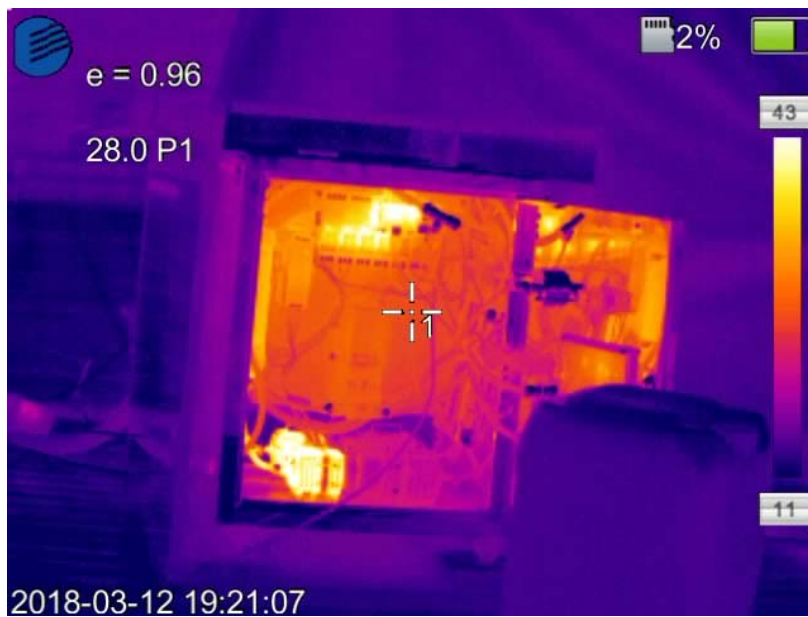
图4 污水处理设备的红外图像

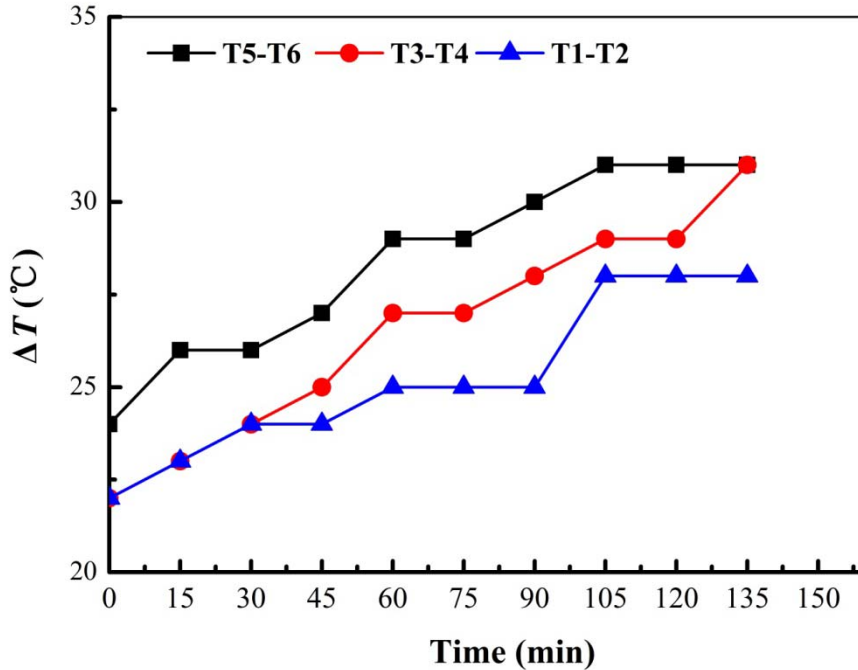
图 5 各测试点帐篷内外温差随时间的变化曲线（从亚稳定状态开始）

- (1) 在 60min 至 135min 之间，温差平均值为 28.4°C。
- (2) 在 60min 至 135min 之间，温差波动在 3°C 以内，因此这一时期的数据可以被认为是稳态的结果。
- (3) 总传热系数的计算，帐篷散热率的相关计算如下：

因此，计算的总传热系数为 0.94W/m²-K。

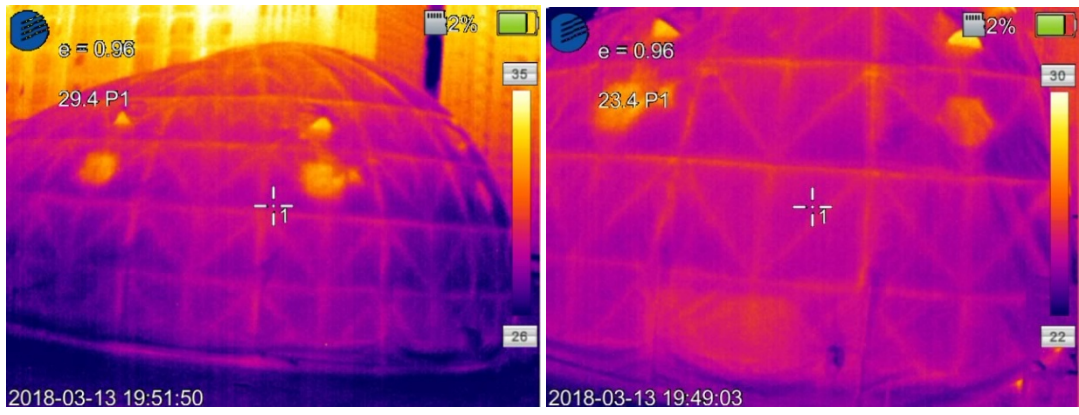
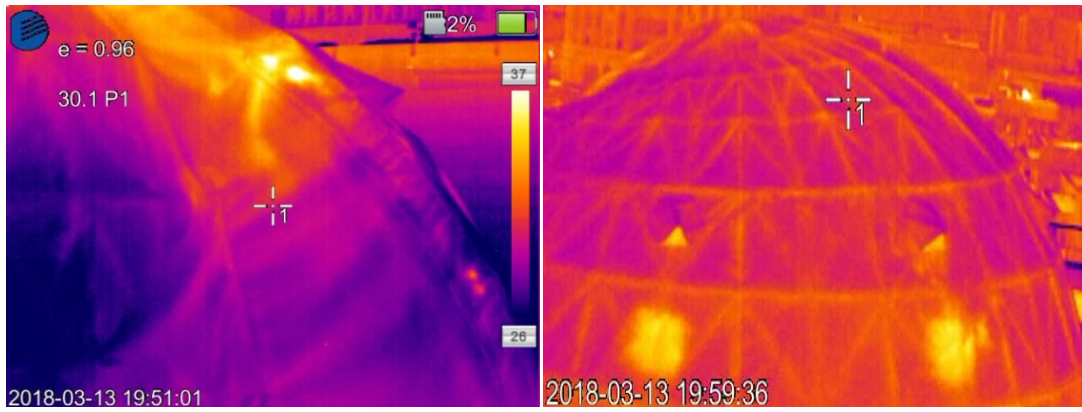
- (4) 热泄漏
 - (a) 地毯地板处的热泄漏问题已经得到解决；
 - (b) 主要的热泄漏发生在门的上部；
 - (c) 帐篷的窗户处也发生了一定量的热泄漏；
 - (d) 帐篷的金属支架有助于热传导，继而增强了热损失。

图 6 不同视角下的红外图像
